# Csernobil-2017

## Csernobil hatásai napjainkban

Dr. Pátzay György

NKE KVI Iparbiztonsági Tanszék

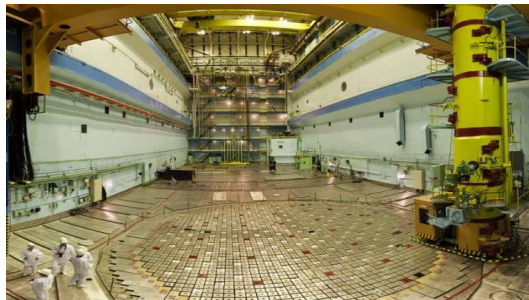
## RBMK-1000

**Kis katonai reaktorból fejlesztették –pozitív üregtényező!!!**

1700 fűtőelem csatorna

200 szabályozó rúd

2500t grafit, 180t urán

**Víz: 280°C, 65 atm, 37500t/óra**

Az aktív zóna magassága 7 m, átmérője 11,8 m.

Felépítése: 2488 db 0,25x0,25 m metszetű grafitrúd, együttes tömegük 1700 t; 1693 db 88x4 mm-es üzemanyag-csatorna nióbbiummal ötvözött cirkónium nyomástartó cső; összesen 180 tonna urán, csatornánként 36 elemből; 179 szabályozórúd.

Vízforgalom: 37 500 t/h. A 6 darab keringtető szivattyú vízforgalma egyenként: 7000 m³/h. Egy turbina gőznyelése 5400t/h, tömege 1200 t, teljesítménye 500 MW, fordulatszáma telített gőz munkaközeggel 3000 percnként. Blokkonként két turbina.

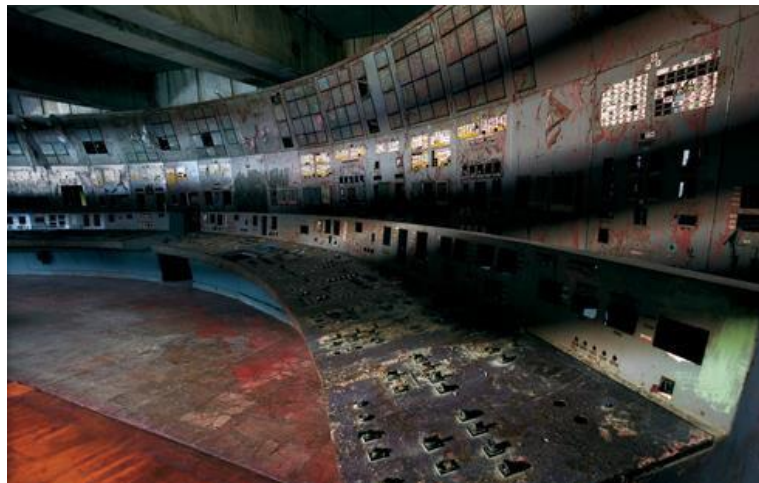
## A 4. blokk kiégett vezérlő terme

2 fő azonnal  
meghalt

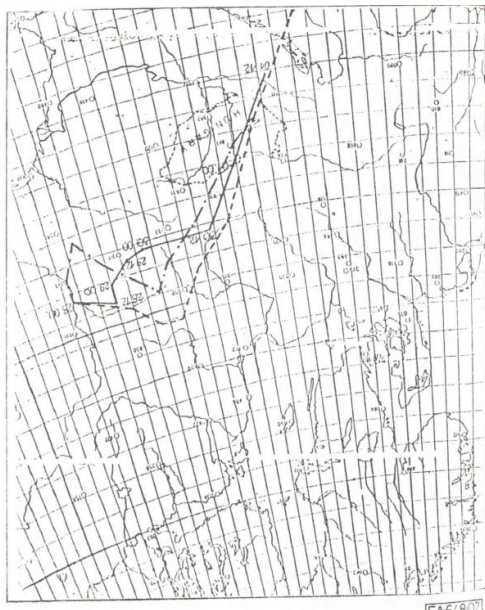
Radioaktív felhő 3x haladt át hazánk felett -2

A Csernobilból induló légrészesecskék pályája eleinte ÉNy-i irányú, majd 28-án 12 UTC-kor előbb D, majd DNY felé fordult. 30-án 12 UTC-kor Krakkó térségébe jutott el, majd innen DNY-i irányba mozogva 01-én 00 UTC-kor érték el a Kárpát-medencét és a Dunántúlon keresztül haladva DNY-i irányban elhagyták az országot.

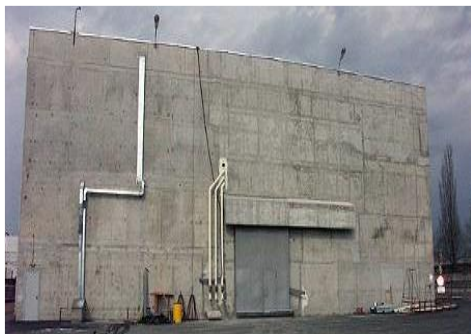
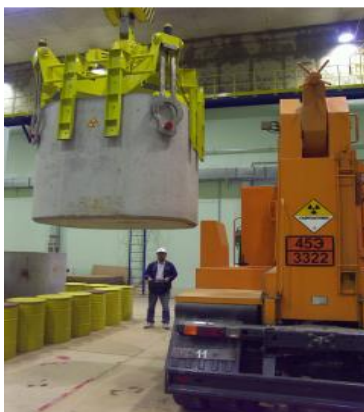
Folyékony radioaktív hulladék kezelő- Liquid RAW Treatment Plant (LRTP)-Belgatom

- Bepárlás
- cementezés

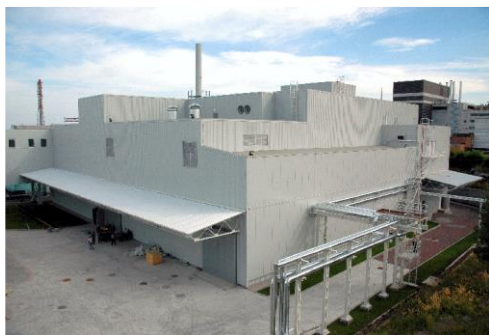
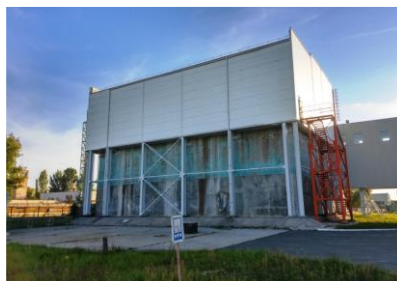
Szilárd radioaktív hulladék kezelés-Industrial Complex for SRW Management -NUKEM

- Válogatás
- Méretcsökkentés
- Tárolás
